ORMAN YOLLARINDA HİDROLİK SANAT YAPILARININ İNCELENMESİ

Erhan ÇALIŞKAN
Kafkas Üniversitesi Artvin Orman Fakültesi, 08000 ARTVİN
erhan_caliskan@yahoo.com
H. Hulusi ACAR
KTÜ Orman Fakültesi, 61080 TRABZON
hlsacar@ktu.edu.tr

INVESTIGATION OF HYDRAULIC CONSTRUCTION BUILDINGS ON FOREST ROAD

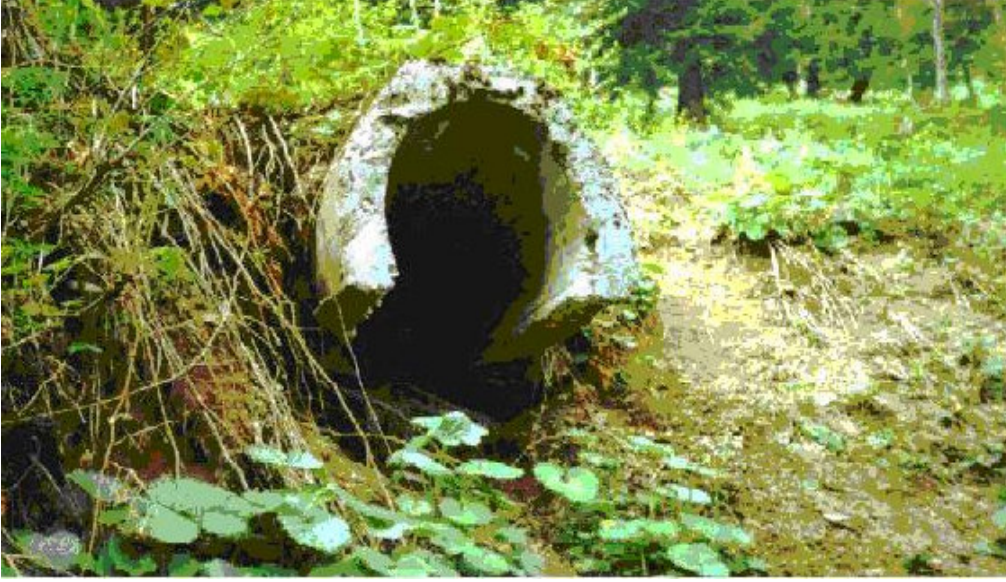
Literatüre göre orman yollarında 40 cm çaplı büz kullanılmaması gerekmektedir. Bunların kullanılmasından dolayı kırılmalar ve tıkanmalar meydana geldiği arazide de gözlenmiştir. Ayrıca büzlerin araziye uygun yerleştirilmediği de tespit edilmiştir. Güzergah

Suyun etkisiyle zamanla zemin hizasında oyulma meydana gelmiş ve büz açıkta kalmıştır. Büzün tabanına malzeme serilerek sıkıştırılmadığı ve yol kaplaması ile arasında yeterli derecede dolgu malzemesinin olmadığı görülmektedir. Bu da zamanla kırılmaya neden olmuştur (Şekil 1).

Şekil 1. Büz çıkışında yapı eksikliğinden kaynaklanan tahribat

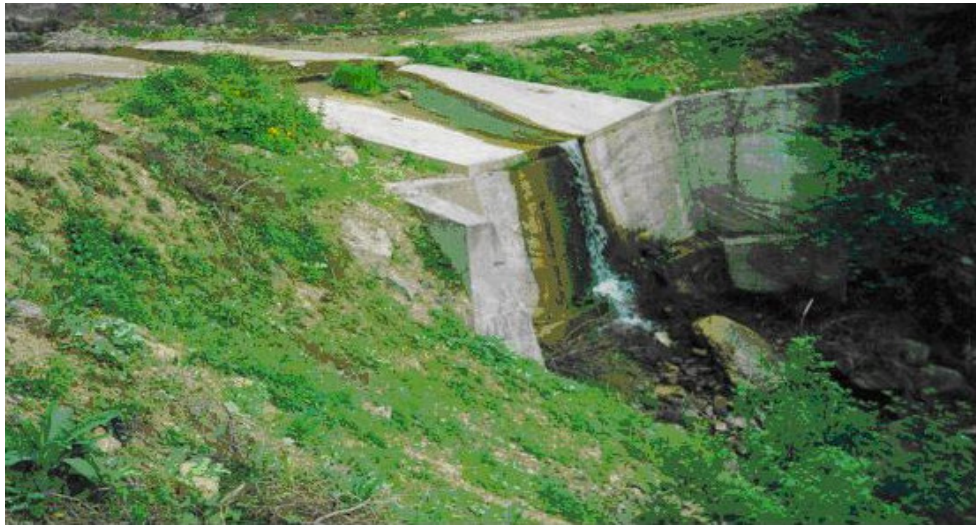
Kasiler incelendiğinde; toplam 5 adet kasis tespit edilmiş olup bunların 4 adedi beton kasis ve 1 adedinin ise 60 cm çapında büzlü kasis olduğu tespit edilmiştir. Kasilere orman yoluna giriş-çıkış eğimleri ile kasis içindeki enine eğimlerin düşük olduğu gözlenmiştir. Bu da sediment malzemesinin kasis üzerinde birikmesine neden olmaktadır (Şekil 2).

Şekil 2. Tekniğine uygun yapılmış bir kasis

- Yan dere ve kuru derelerin kestiği yamaç yolları üzerinde hidrolik sanat yapıları kesinlikle gereklidir. Sürekli yağışların fazlaca görüldüğü bu bölgede taşıma materyalinin orman yolunu tahribini ve sanat yapılarının tıkanmasını önlemek için basamaklı beton kasisler bölge için en uygun sanat yapısı olarak görülmektedir.

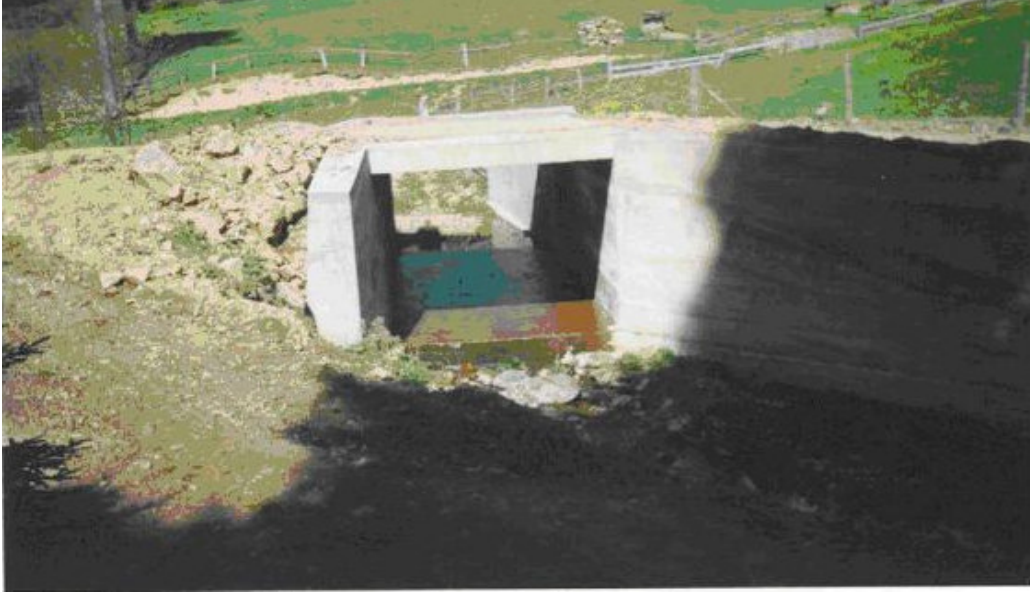
Köprüler incelendiğinde; toplam 3 adet betonarme köprü tespit edilmiştir. Aşağıda görülen şekil köprü olarak kayıtlara geçmiş bulunmakta ancak köprü özelliklerini taşımamaktadır. Çünkü üzerinde plak olmayıp serbest açıklığı ise yetersizdir (Şekil 3).

Şekil 3. Tekniğine uygun yapılmamış bir köprü
